STUDIO GEOLOGICO-GEOTECNICO

DOTT. ROBERTO CRISTIANI

COMUNE DI ANCONA	
Servizio Pianificazione Urbanistica Generale	
INDAGINE GEOLOGICO-GEOMORFOLOGICA ED IDROGEOLOGICA RELATIVA AL PPE PASSETTO	
RELAZIONE GEOLOGICO-TECNICA	
Ancona, gennaio 2001

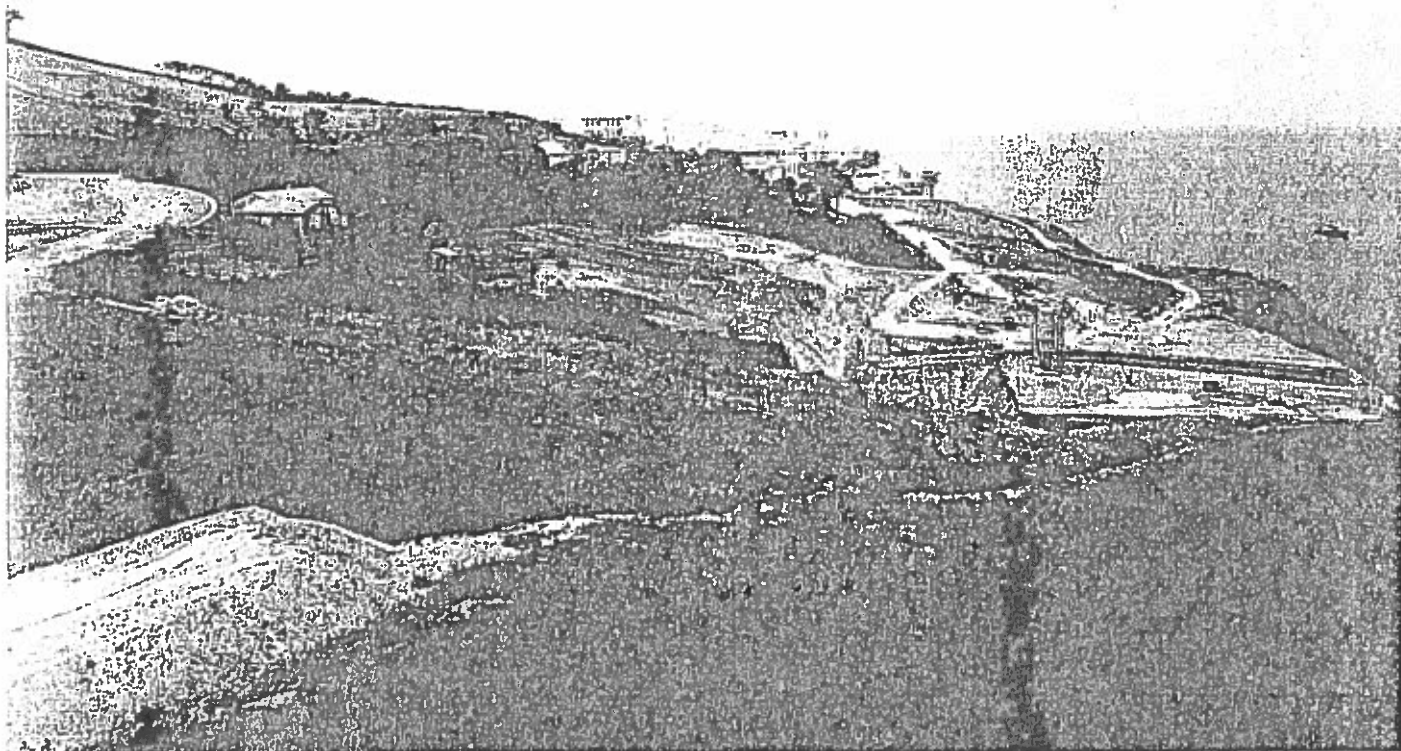
FOTO 2: Panoramica dell'area Piscina Comunale, ripresa nella seconda metà degli anni '50 (1957?) durante i lavori di costruzione della stessa piscina

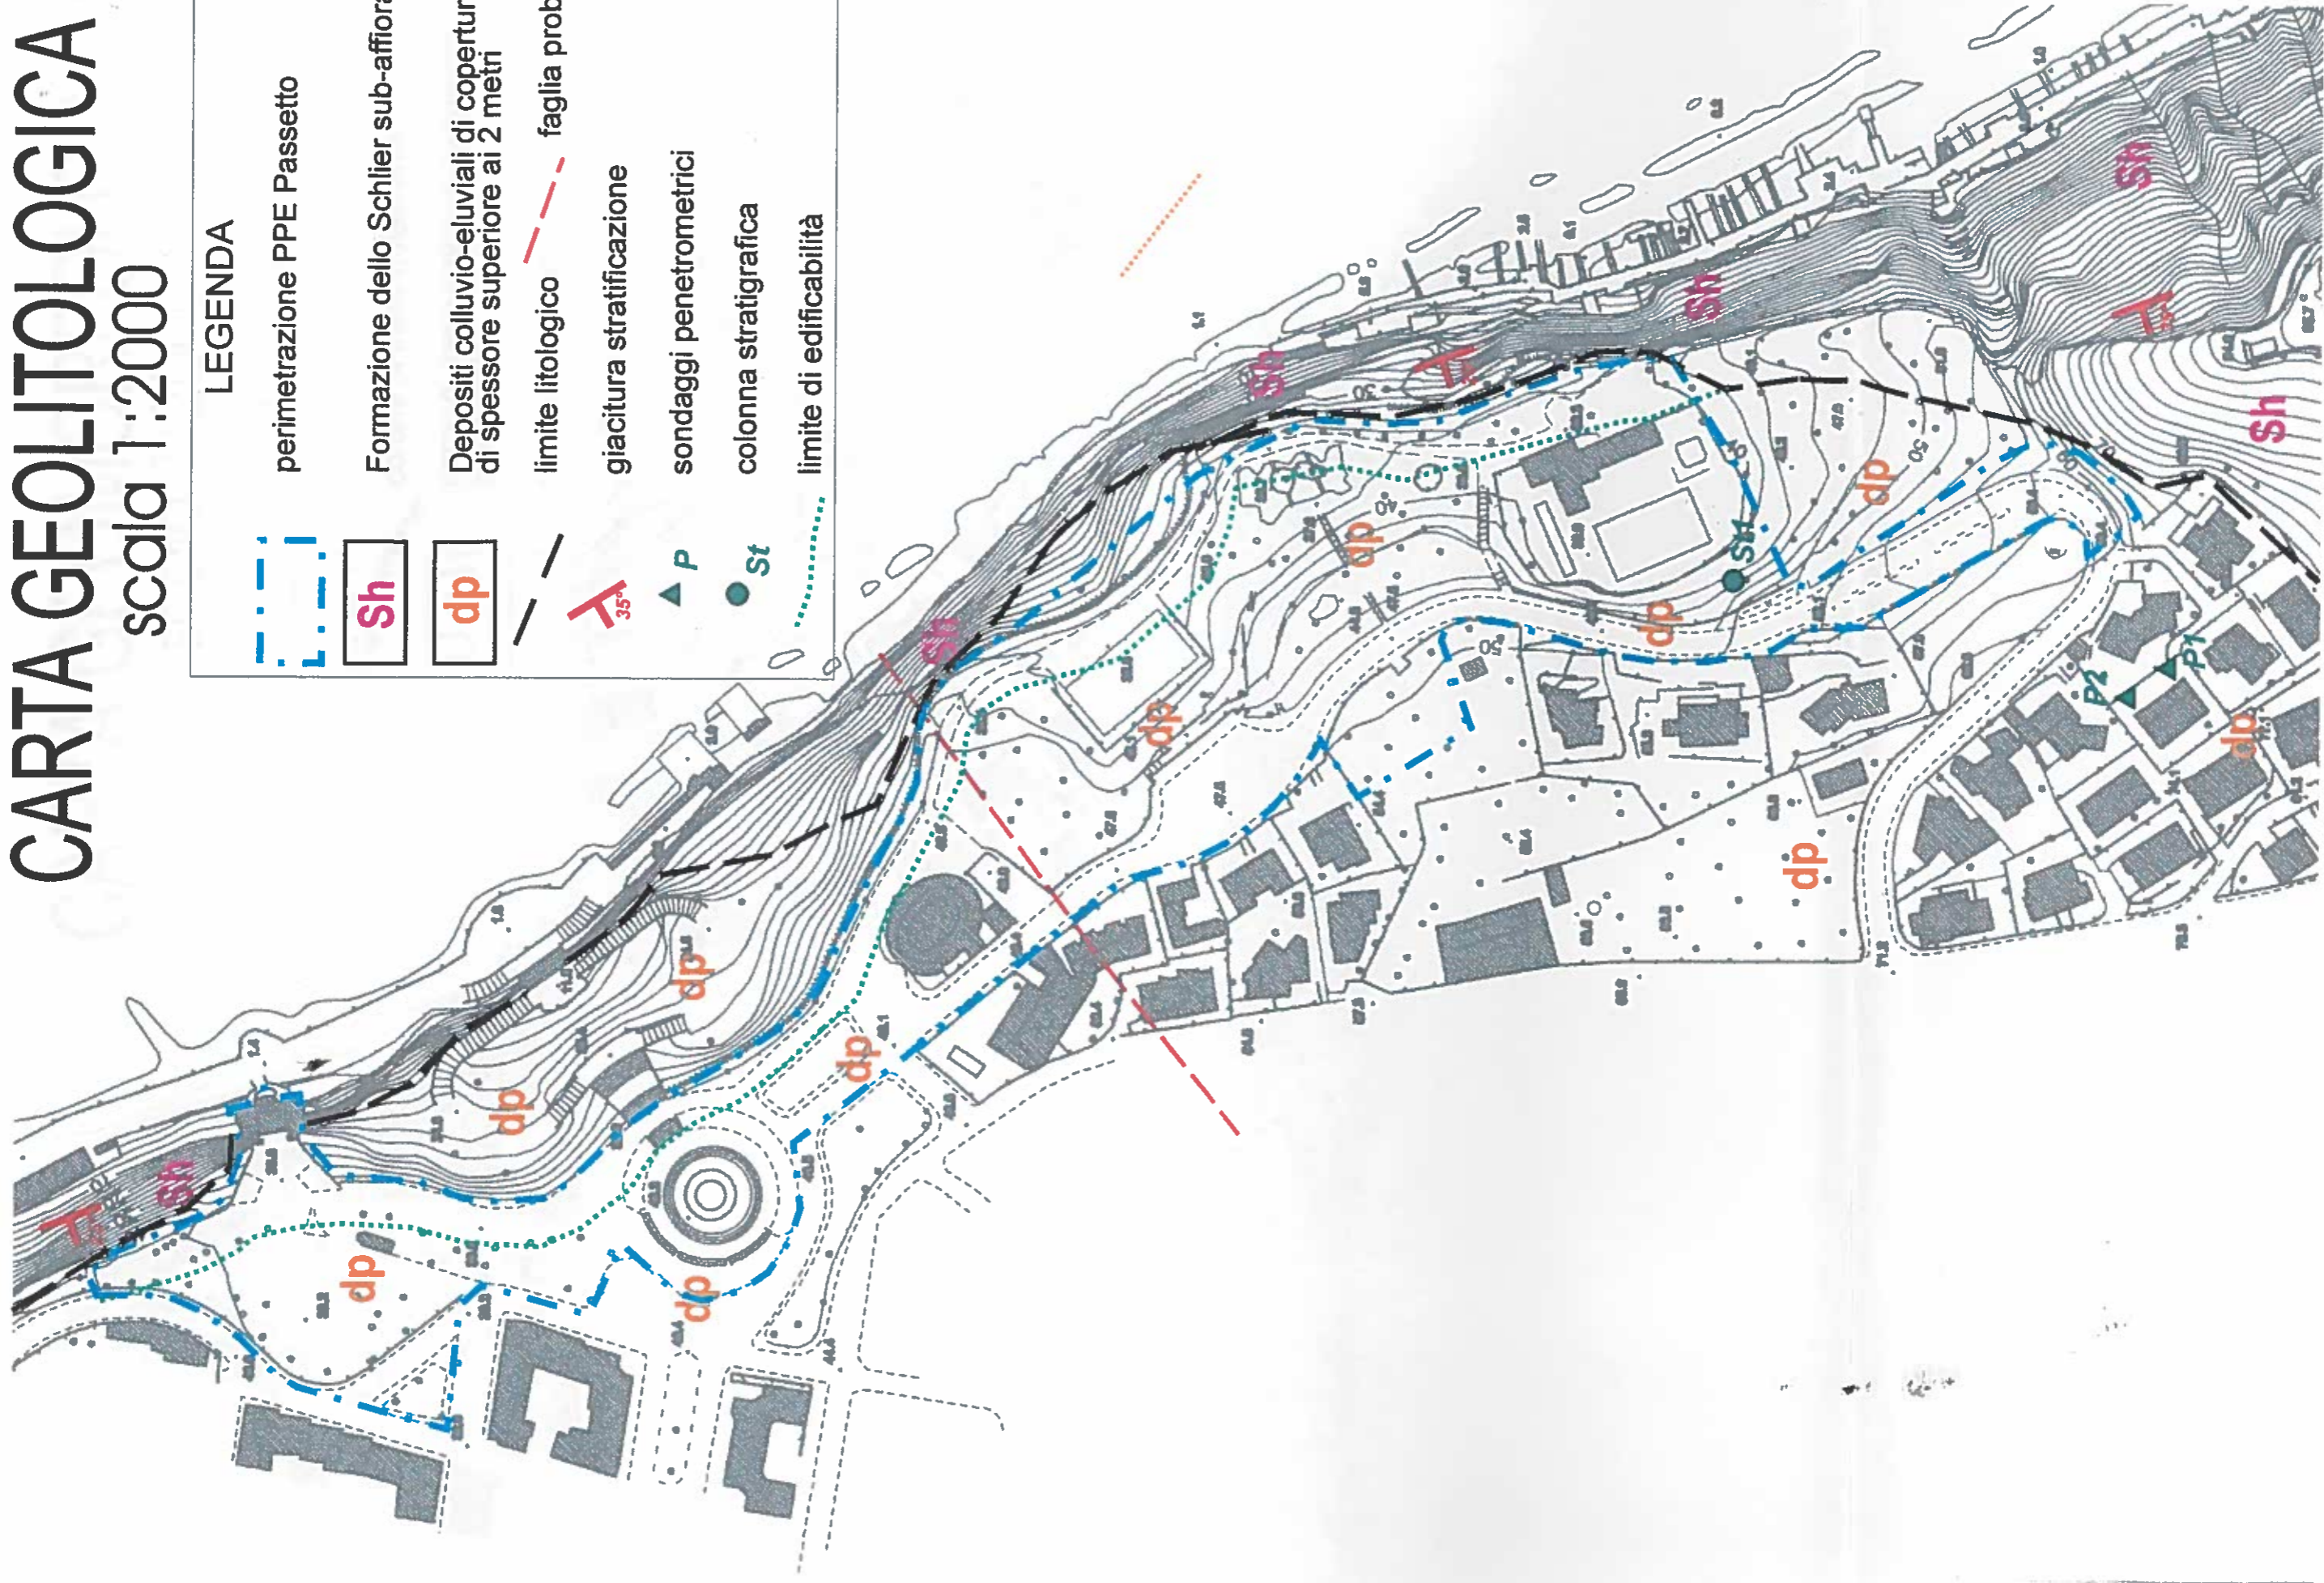
CARTA GEOLITOLOGICA

scala 1:2000

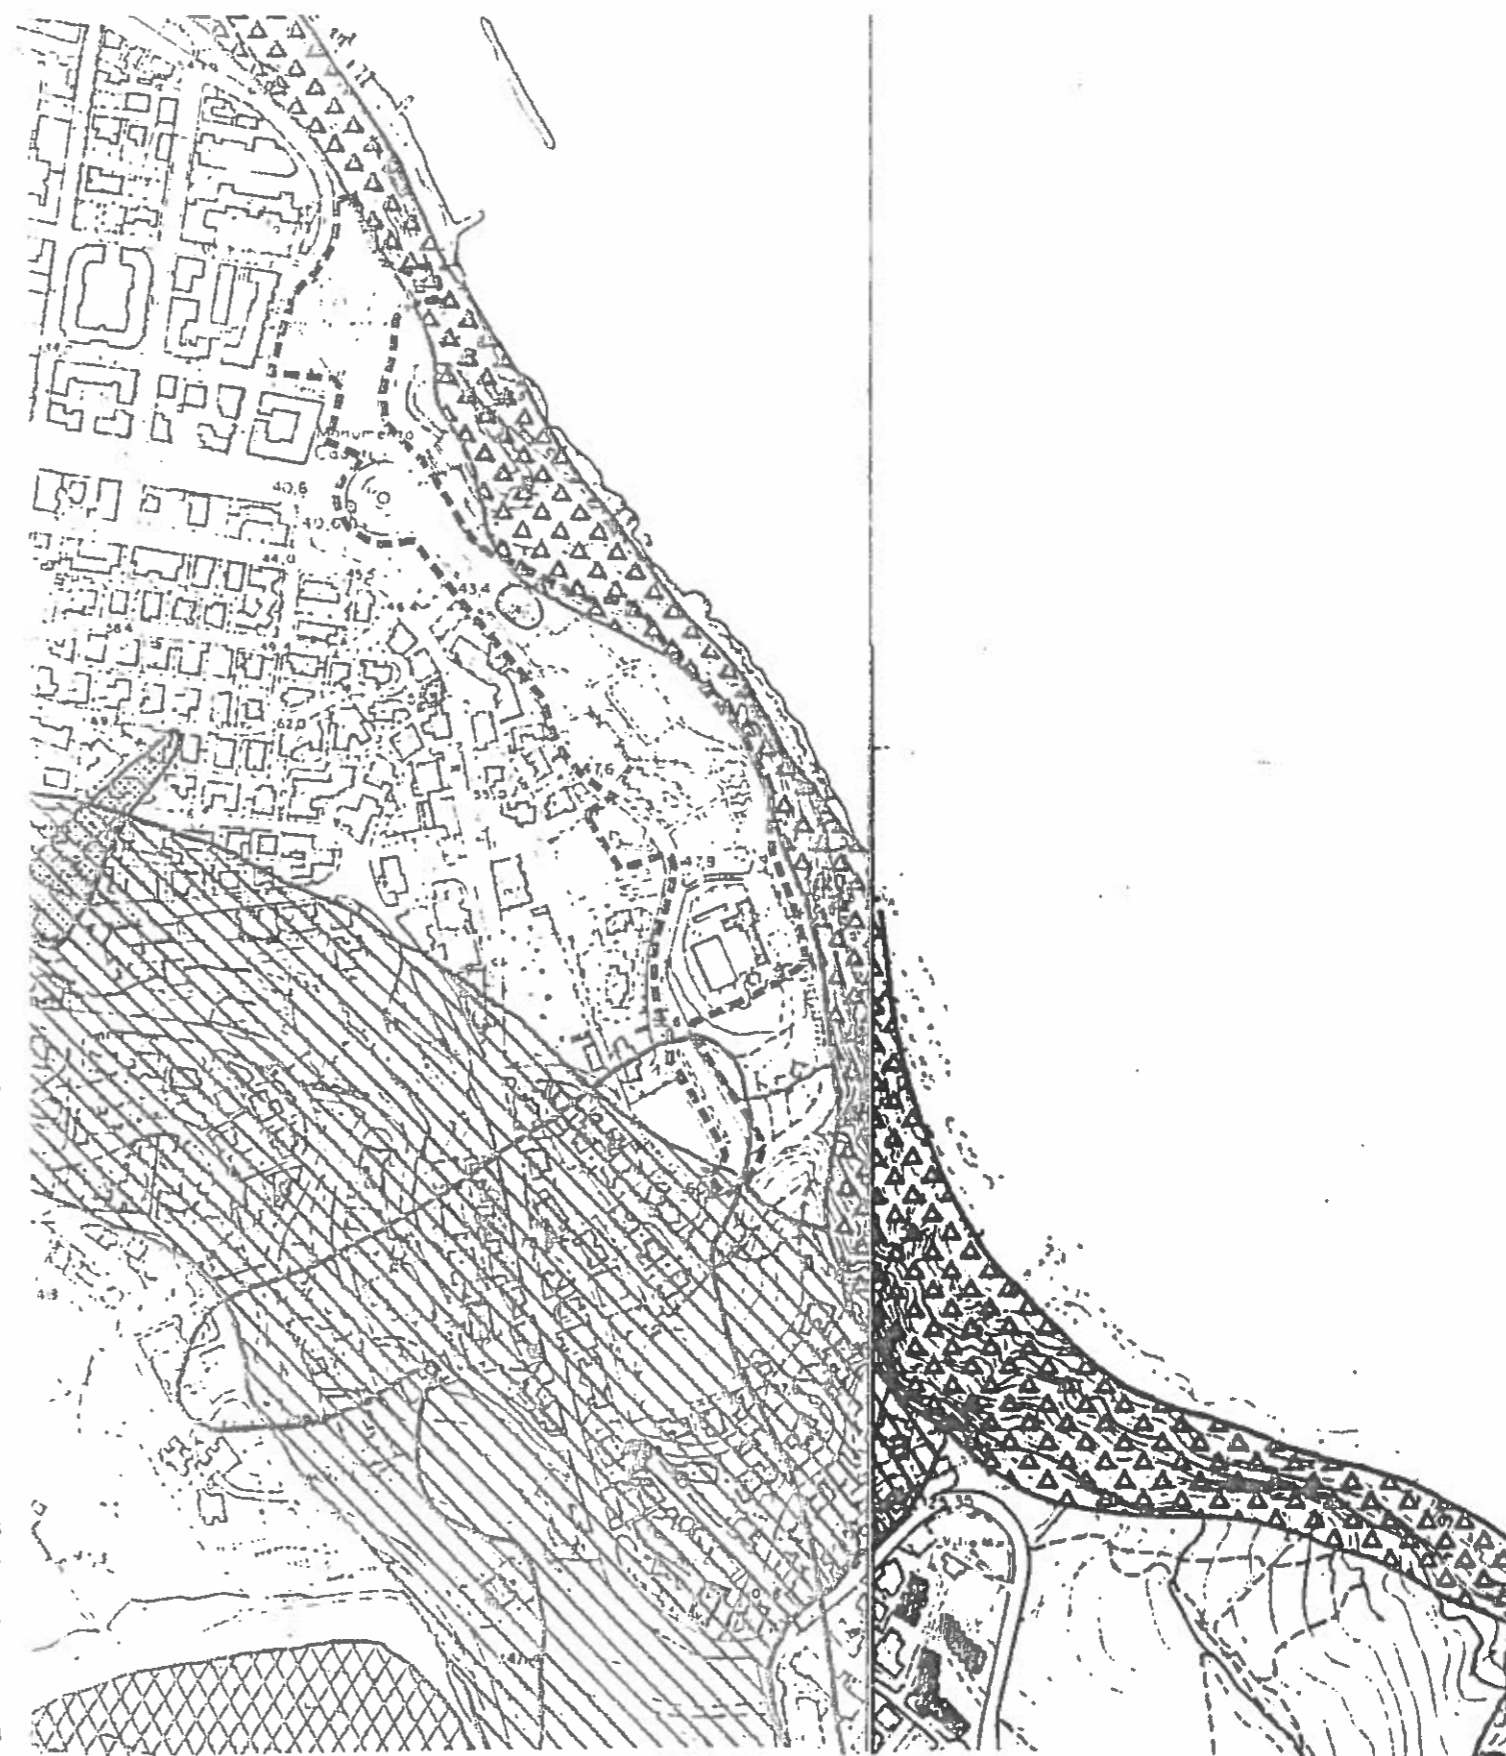
Stralcio della "CARTA DELLE ZONE A MAGGIORE PERICOLOSITA'
SISMICA LOCALE" in scala 1:5000 edita nel 1988 dal Co.R.S.

- Dalla "Carta delle zone a maggior pericolosità sismica locale" (tavv. G5.3 – G5.7 di cui si allega uno stralcio in appendice) emerge che la porzione più meridionale dell'area, identificabile nel tornante della Via Thaon De Revel (area del monumento al cane), viene cartografata secondo la seguente situazione tipo: *"zone di vecchia frana ora quiescente, interessate da dissesti superficiali e da erosione laterali o al piede"* (zone evidenziate nella cartografia del Co.R.S. con il numero 2). A tale situazione tipo vengono associati, in occasione di manifestazioni sismiche, i seguenti effetti attesi: *"possibili fenomeni di instabilità in atto o potenziali per normale evoluzione del versante*

- Per tutta la falesia, classificata dal Co.R.S. come "zone di scarpata rocciosa e/o di ciglio prospicienti pareti a strapiombo", gli effetti attesi sono: "possibili effetti di amplificazione sul moto del suolo per fenomeni di focalizzazione delle onde sismiche; possibili fenomeni di ribaltamento e/o distacco di blocchi e diedri rocciosi, con arretramento dell'orlo di scarpata". Nel nostro caso, l'imposizione della fascia di rispetto inedificabile (§ 5) lungo il ciglio della falesia limiterebbe comunque l'incidenza dannosa degli effetti attesi in quanto, fenomeni di amplificazione e focalizzazione delle onde sismiche ed, in particolare, arretramenti dell'orlo della scarpata per crollo di blocchi e diedri rocciosi, non avrebbero alcuna possibilità di coinvolgere opere edilizie di una certa importanza.
