G.1 NUOVO INGRESSO AL PARCO DELLA GRANDE FRANA DI ANCONA

Riqualificazione paesaggistico- ambientale per la resilienza urbana del complesso industriale ex - Dreher

PROGETTO ESECUTIVO ARCHITETTONICO

D.01 - RELAZIONE STORICA

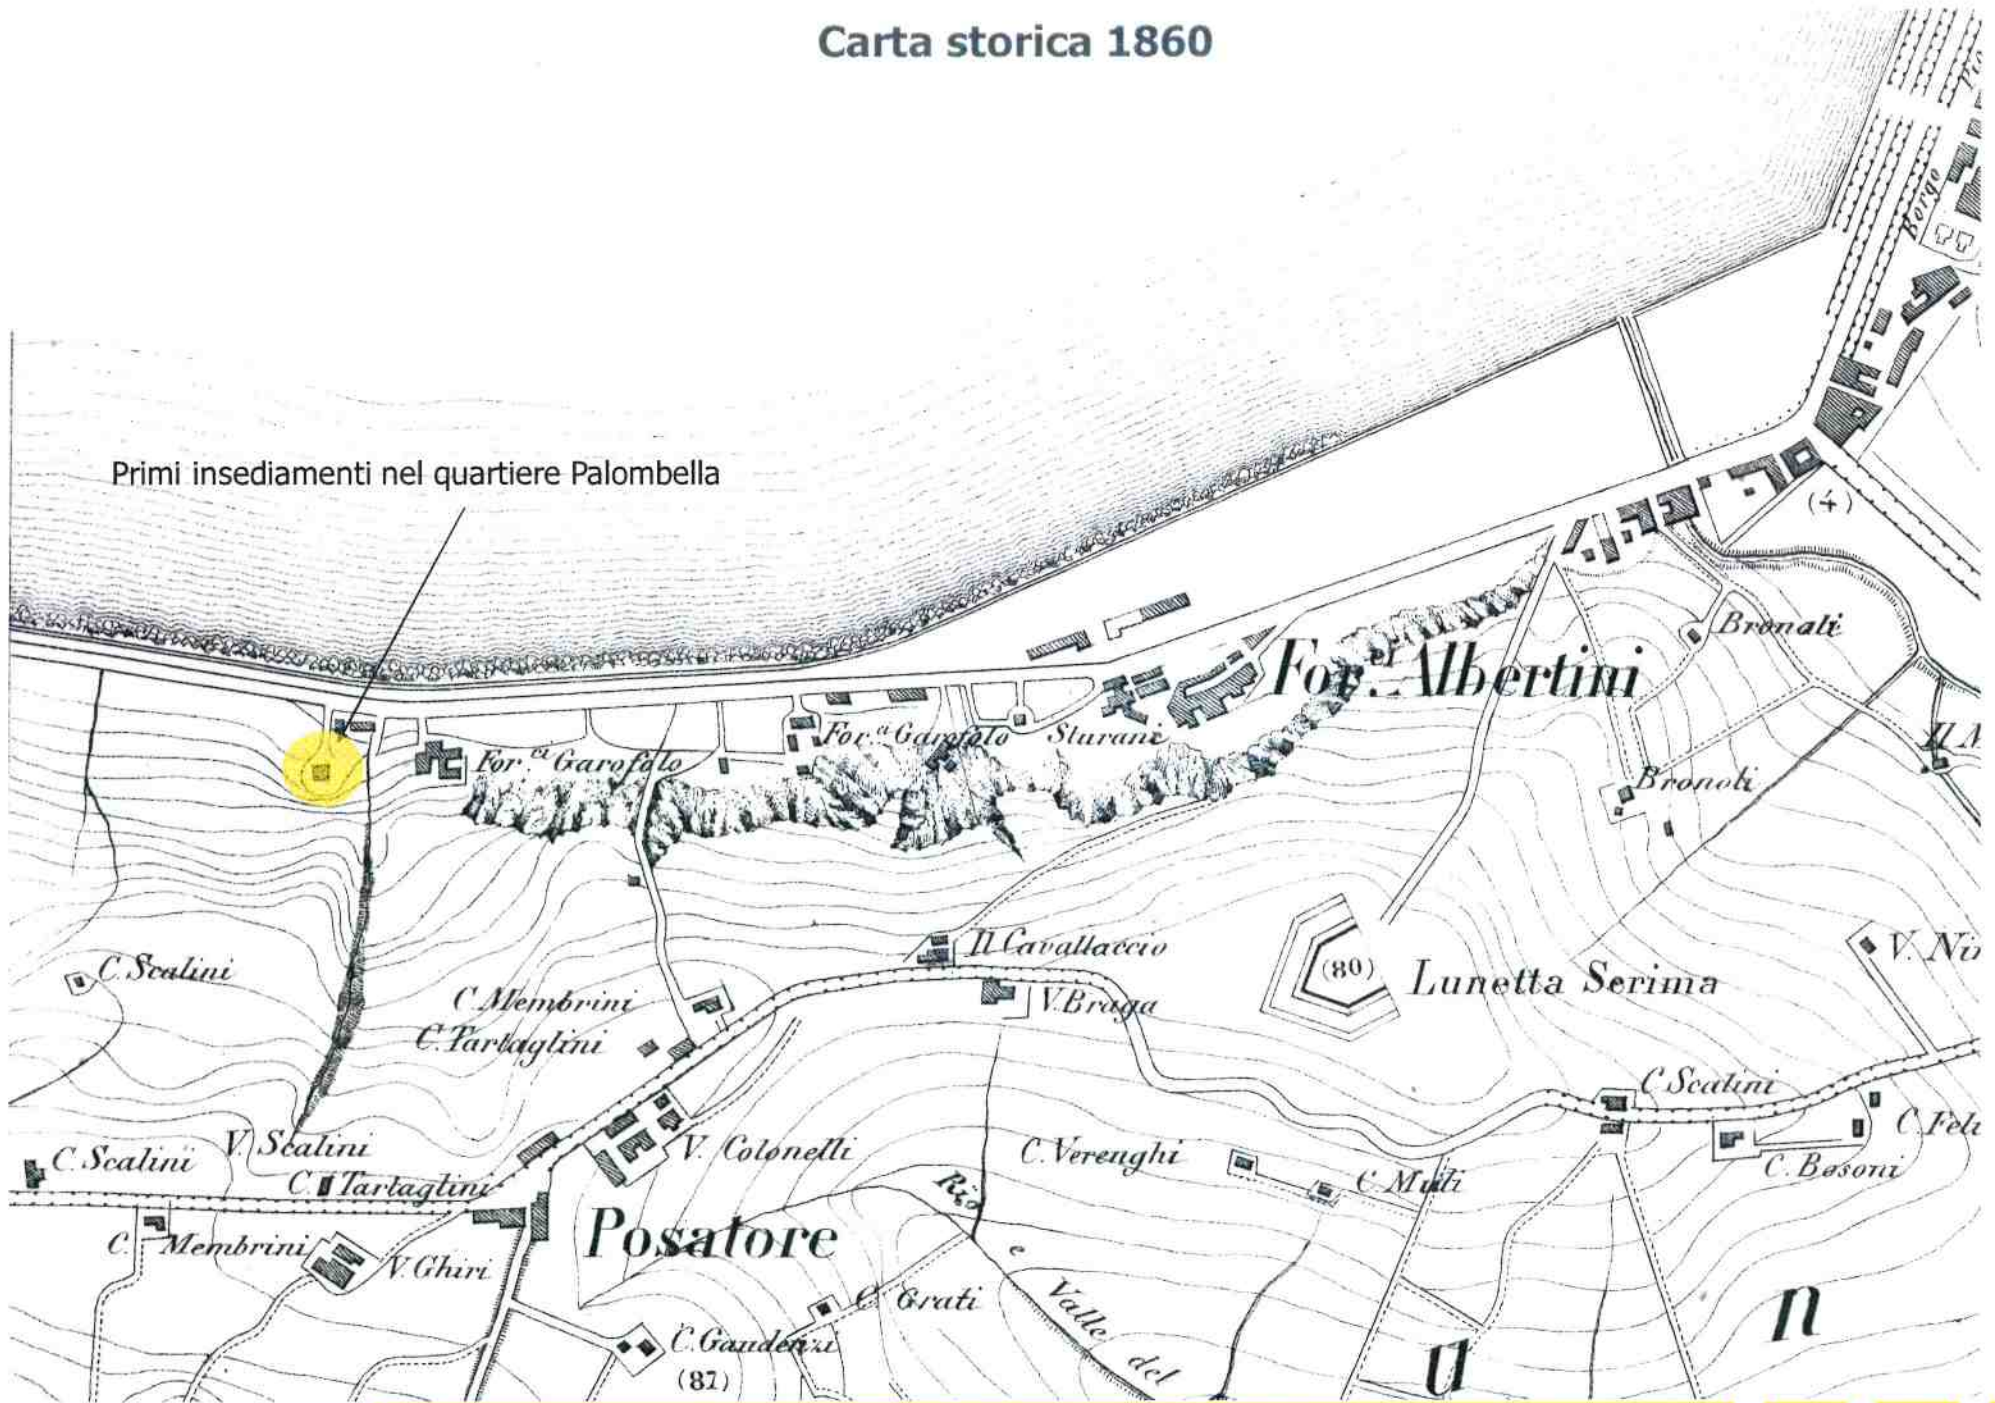
Carta storica 1860

Primi insediamenti nel quartiere Palombella

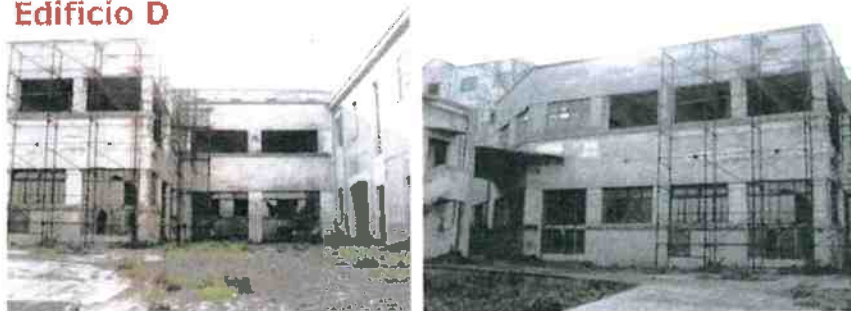
Edificio D

Immobile principale sviluppato su due piani, della superficie di circa mq. 1160 e dell'altezza interna media di circa mt. 4,00, realizzato in parte in struttura in c.a. e in parte in struttura portante in muratura. Il fabbricato, realizzato intorno agli anni 1940-42 e che prima dell'evento franoso del 1982 era sede di azienda per la produzione e la vendita all'ingrosso e al dettaglio di birra della Ditta Vito Voipe e Fratelli De Bellis S.n.c., è articolato in diversi locali ad uso magazzino, uffici, servizi ed ex locali specializzati.

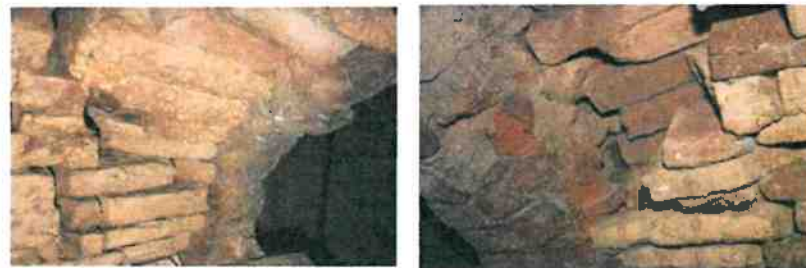
Edificio A

Particolare della muratura antica presente all'interno della casa risalente ad un periodo compreso tra il 1813 e il 1860.

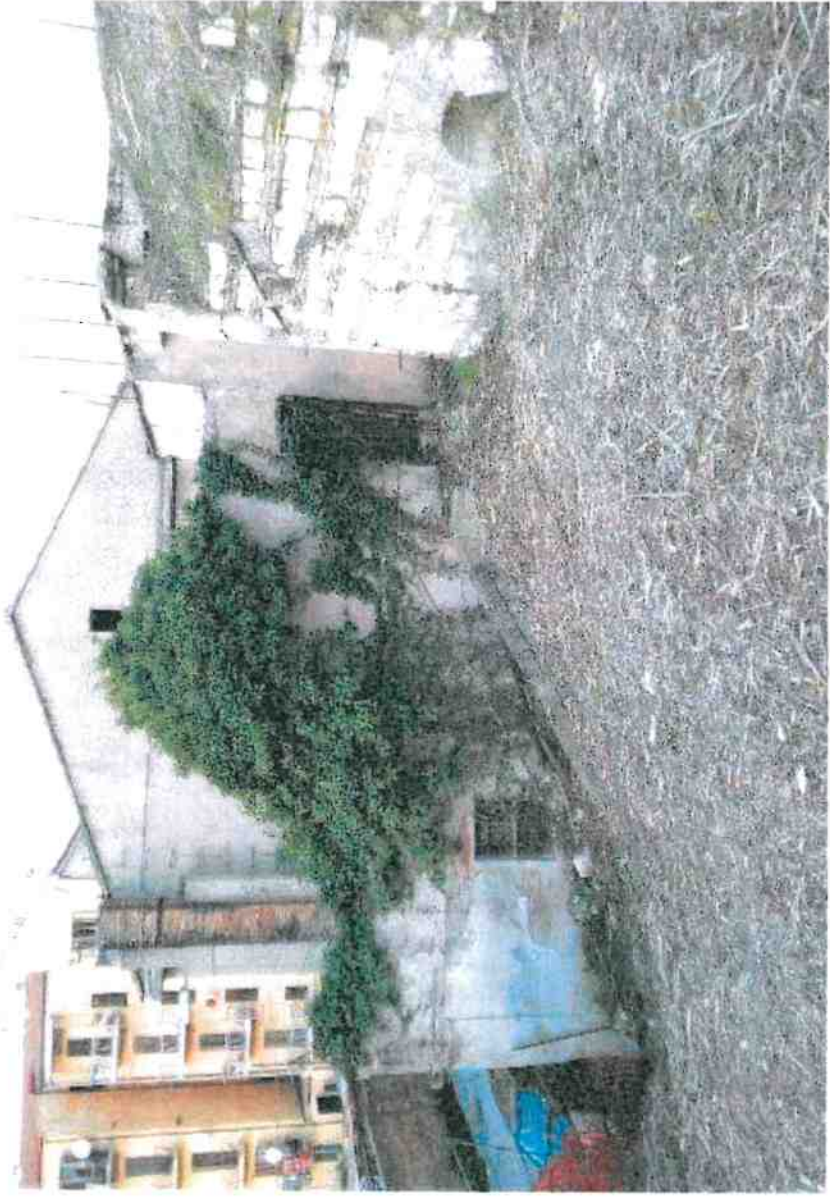
L'apertura ad arco sul muro di pietra da' accesso ad un cunicolo di cui non è stato ancora possibile verificare la profondità

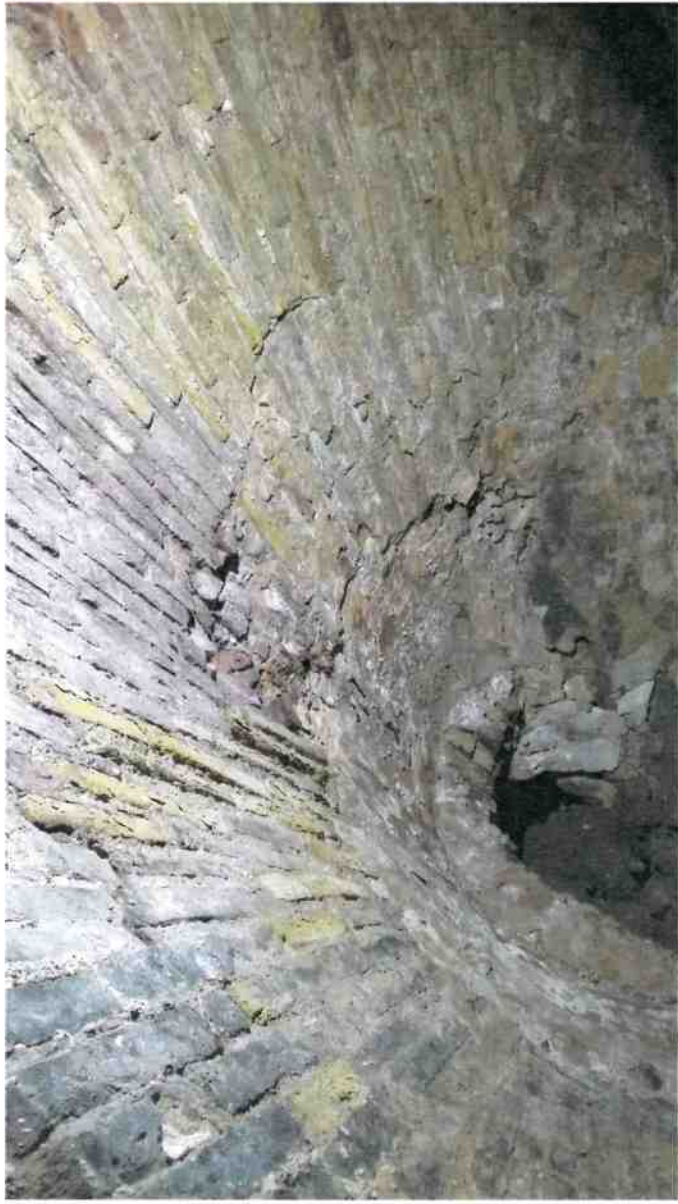
Foto all'interno dell'intercapedine tra il muro e l'edificio in c.a. dello stabilimento

BOCCA DA FUOCO DEL FORNO DELLA CALCHERA

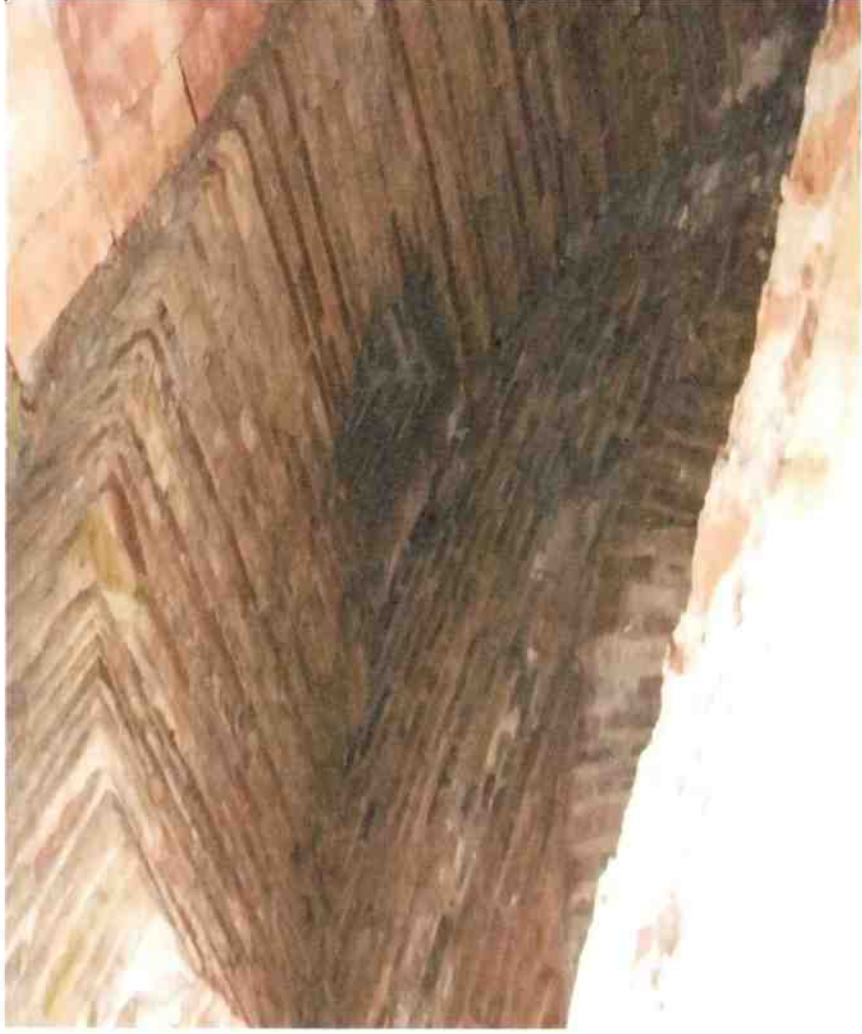
Foto all'interno dell'intercapedine tra il muro e l'edificio in c.a. dello stabilimento
ARCATA SUPERIORE DELLA BOCCA DA FUOCO

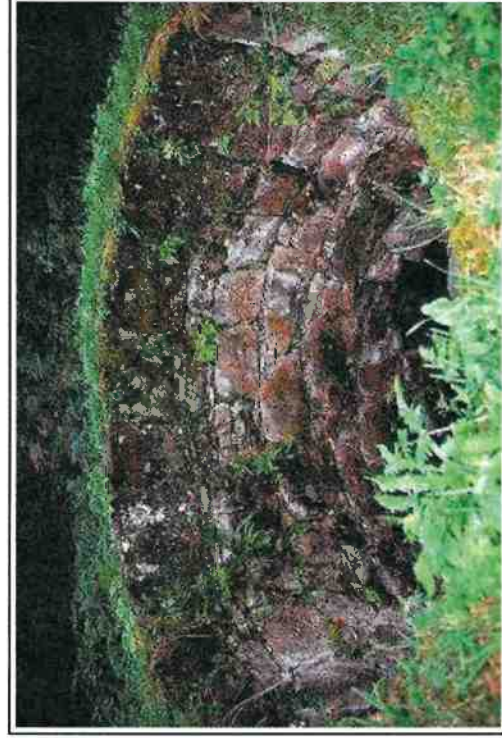
La qualità del prodotto difatti era direttamente proporzionale alla qualità della materia prima utilizzata, ai metodi di lavorazione e all'abilità e all'esperienza del mastro fornaciaio.

Per produrre la calce si raccoglievano sassi di roccia calcarea di non grandi dimensioni, per favorire la più facile lavorabilità, e li si accatastava all'interno di una apposita struttura, la **calchera** per l'appunto, fatta a modo di botte, parzialmente scavata nel terreno e rivestita a secco di altro pietrame. Prima di accatastare i sassi, si provvedeva a riempire una camera di combustione proprio sotto la catasta di sassi, la porticina aveva lo scopo di permettere l'ingresso di aria ossigenata per la combustione oltre a permettere l'accensione del fuoco stesso e la continua alimentazione.
