COMUNE di ANCONA

2° VARIANTE P.E.E.P. APL31_A2 -ASPIO

**RELAZIONE GEOLOGICA
del 26/09/2002
Dott. Geol. Sara Prati**

INDAGINE GEOLOGICA, GEOMORFOLOGICA ED IDROGEOLOGICA RELATIVA ALL'AREA PEEP DELL'APL-31 A2 DELLA FRAZIONE DELL'ASPIO

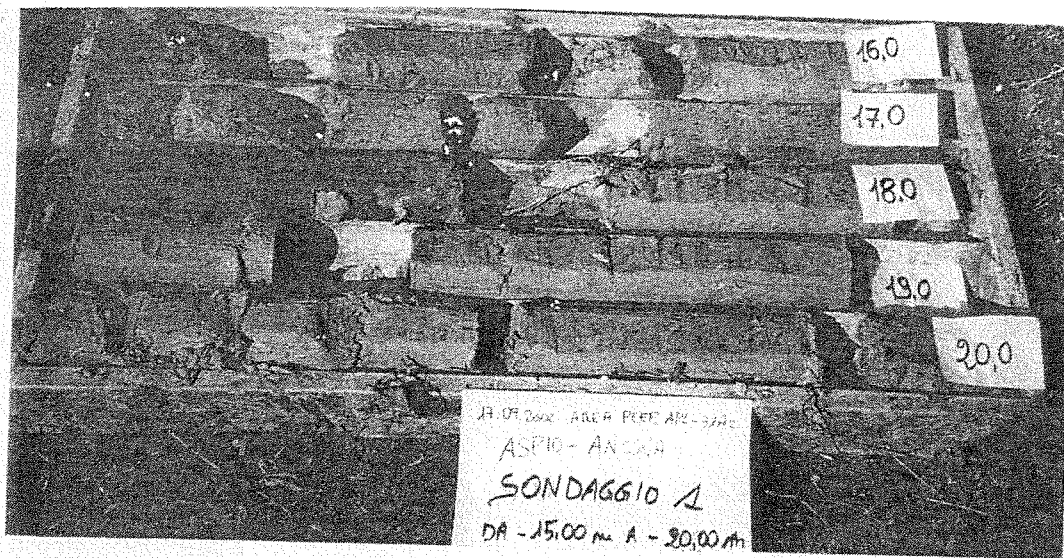
FOTO 7: Sondaggio S.1 da -15,0 m a -20,0 m da p.c.

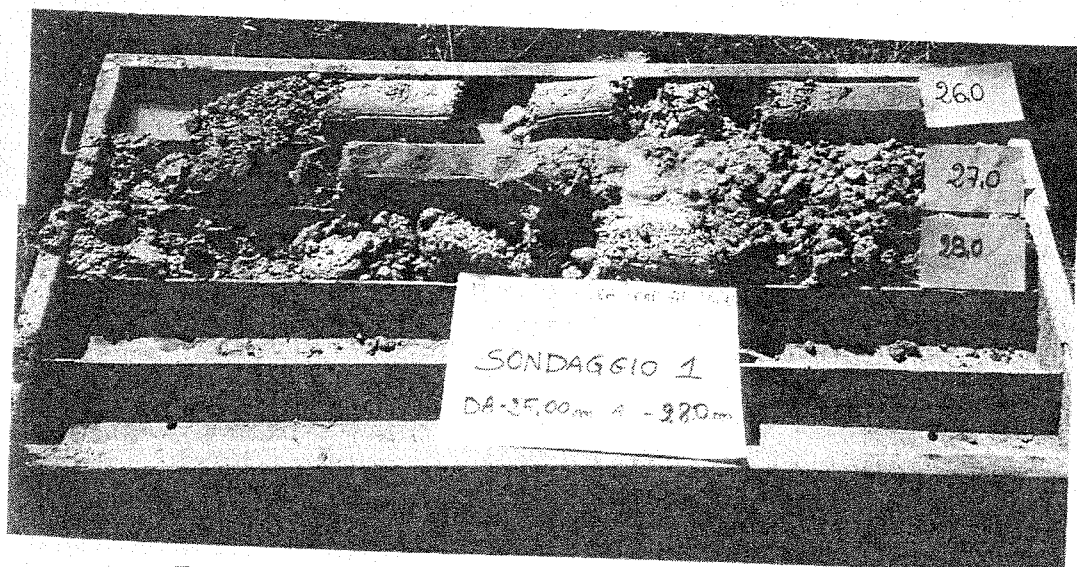
FOTO 9: Sondaggio S.1 da -25,0 m a -28,0 m da p.c.
